معایب جوش سر به سر (Gas Pressure Welding)

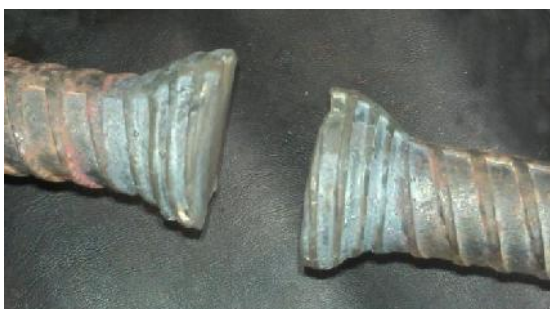
شکست آرماتور جوشکاری پس از رها شدن از دست

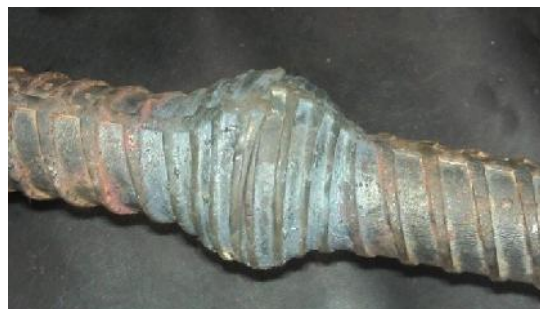
آرماتور جوش کاری شده به روش Gas pressure welding

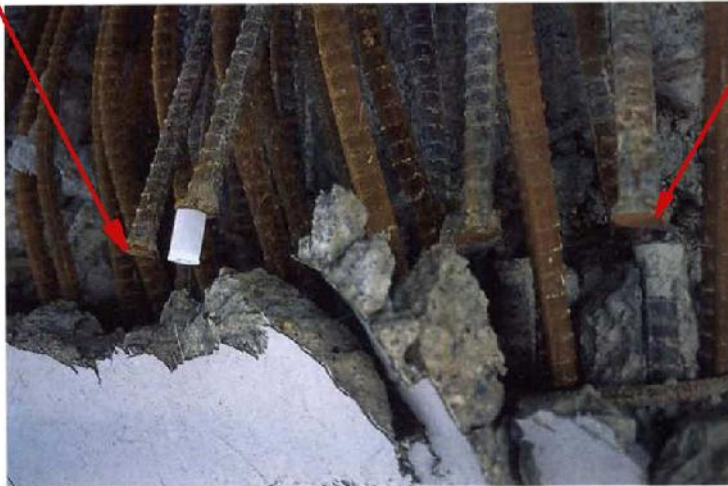
Fig. 6. Failure of "gas-pressure welded" splices in a bridge pier.

A fairly common feature of bridge column failure was the popping of "gas pressure welded" splices, which represent fairly common Japanese practice (see Fig. 6). These splices failed frequently in older bridges, less frequently in older buildings, and occasionally in new construction.

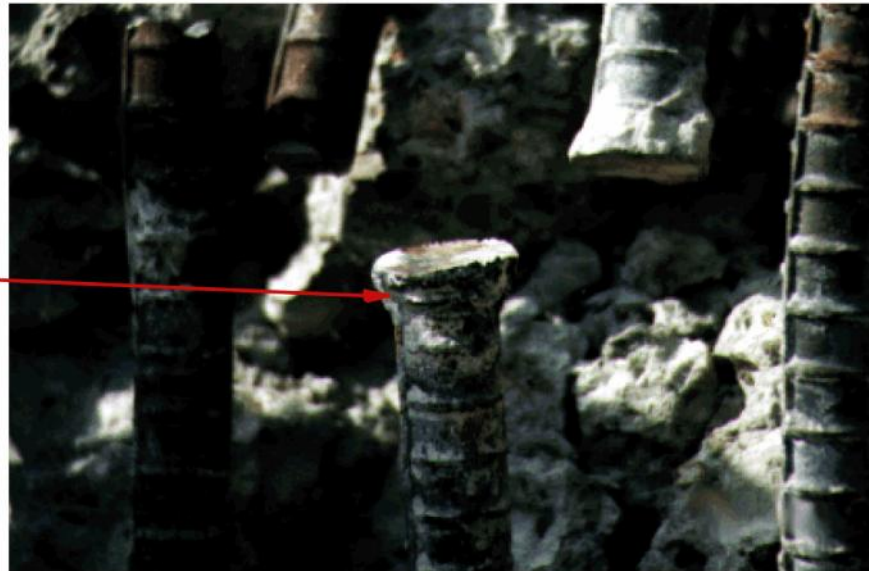
Failed welds at splices of longitudinal reinforcement in a column supporting the Hanshin Expressway (at the 500-meter-long failed section). These gas fusion welds are 1960s' technology and are not common today in the United States. All splices were at the same section – another practice not common in the United States. However, these welds failed only after the initial shear failure of the columns.

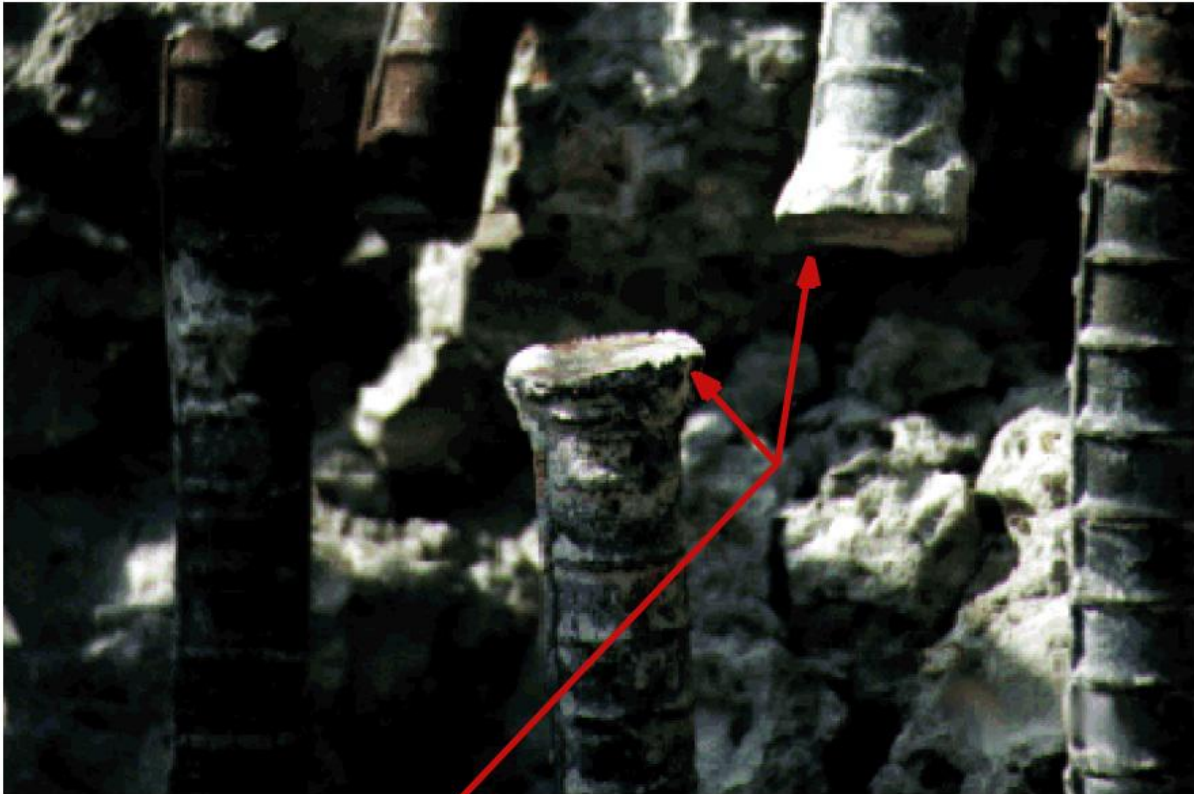
Failed welds at splices of longitudinal reinforcement in a column supporting the Hanshin Expressway (at the 500-meter-long failed section). These gas fusion welds are 1960s' technology and are not common today in the United States. All splices were at the same section – another practice not common in the United States. However, these welds failed only after the initial shear failure of the columns.
